ANÁLISIS DE DAÑOS ESTRUCTURALES CAUSADOS POR SISMOS EN ESCUELAS PÚBLICAS DE REP. DOM.

Reparación y propuesta de mejora de elementos estructurales de hormigón
armado antes y después de un sismo

Tesis para optar por el título de Master
TECNOLOGÍA DE LA ARQUITECTURA
CONSTRUCCIÓN ARQUITECTÓNICA- INNOVACIÓN TECNOLÓGICA

Sustentante
CARMEN PATRICIA MORENO GONZÁLEZ

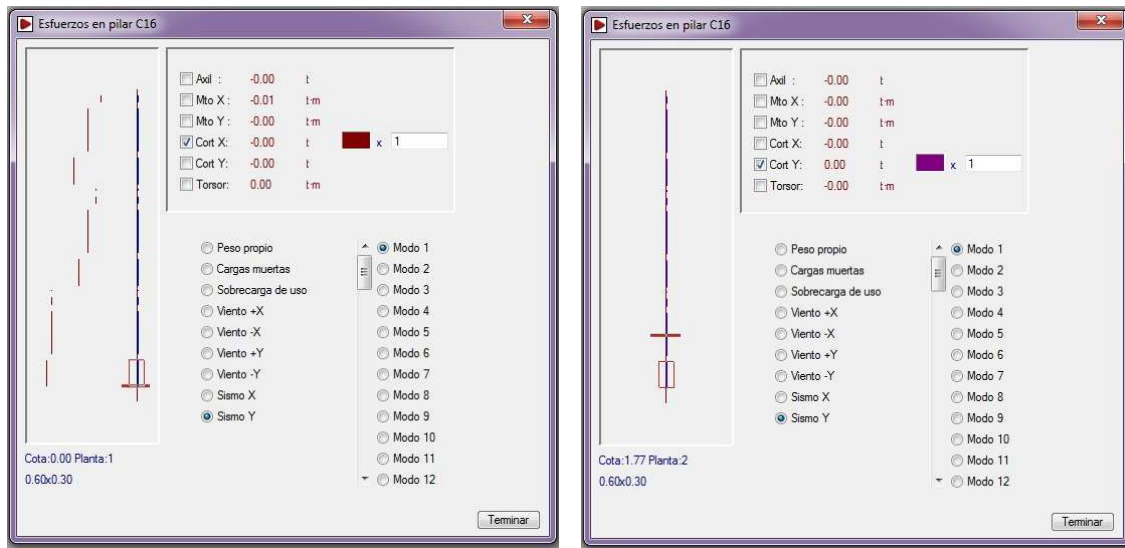
Detalle 28 Esfuerzos en pilares. Propio.

Los muros estructurales divisorios están dispuestos en un plano lo que restringe el desplazamiento en una dirección, pero en la otra queda totalmente libre, por lo que la estructura representa cortantes en la dirección X.

Para este caso, en particular, de este tipo de modelo, aplicar lo que dice el reglamento, poner muros estructurales ortogonales (x,y) que soporten las fuerzas laterales ocasionadas por el sismo, capítulo II del R-001.

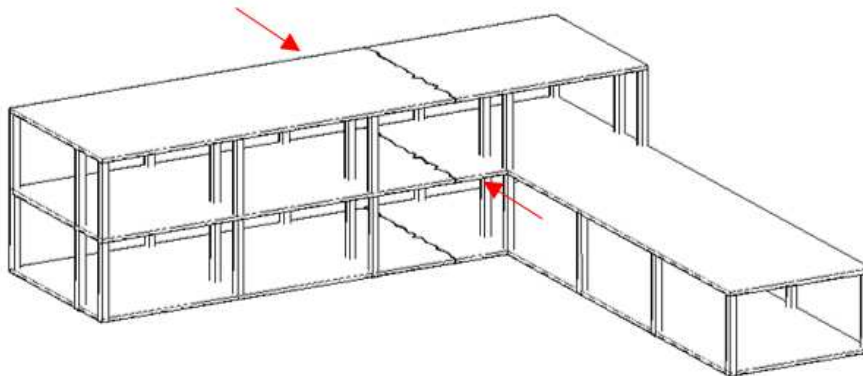
Ilust 46 Asimetría del edificio, rotura de junta. Propio.

En el ejemplo de la escuela Gregorio Urbano Gilbert en su planta tiene una geometría en forma de L, donde en un módulo predominan más elementos estructurales que en otro, ver il. 46.

En la planta el primer nivel tiene un módulo de 2 bloques y el segundo nivel tiene una módulo de 1 bloque, lo que motiva a una rotura por geometría, pues en un módulo hay mayor peso, que quiere decir, mayor resistencia a los movimiento, mientras que el otro módulo su movimiento es más libre, además de que están unidos por los mismo elementos estructurales desde el primer nivel hasta el 2do provocando una rotura por torsión en planta que posiblemente provocase el agrietamiento de una posible junta de los forjados, añadiéndole una carga a los pórticos primarios.

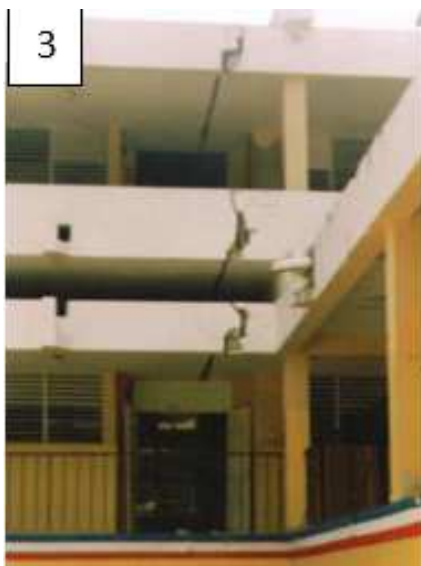
Ilust 47 Sobredimensionamiento de los forjados

También está la posibilidad de sobredimensionamiento de los forjados y sección pequeña en las columnas por lo que las columnas no resistieron la tensión que generaba el forjado.

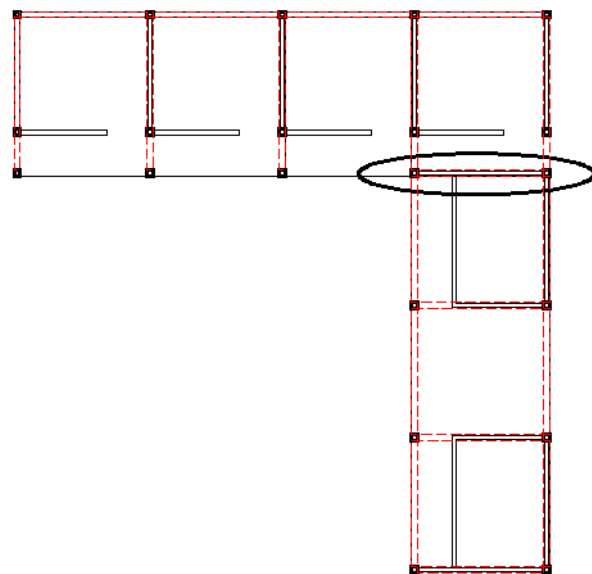
Ilust 48 Planta asimetría, rotura vista en planta. Propio.

La rotura por cortante se da cuando la geometría de la edificación es asimétrica y en la resistencia que hacen los elementos estructurales concentrados en un punto en donde hay mayor resistencia a los movimientos.

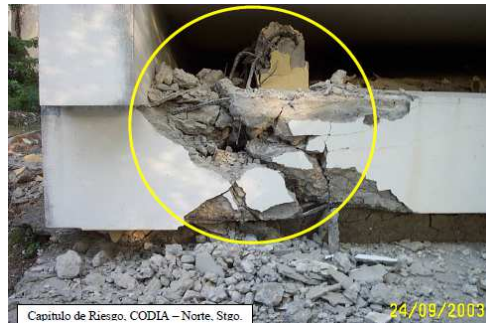
Ilust 49 Colapso de la edificación

Para que la estructura general colapse debe darse una conjugación de factores que implica el fenómeno de columnas cortas, el sobredimensionamiento de elementos, falta de estribos, solape de cerramiento con estructura, todo esto pudo propiciar el colapso de esta edificación.

Haciendo referencia a los casos anteriores, la conjunción de todas las lesiones induce al colapso de la estructura, donde los elementos no responden al cortante, falla la estructura produciendo el colapso general de los forjados. A esto que la sección transversal de las columnas son pequeñas con relación a las solicitaciones que deben resistir.

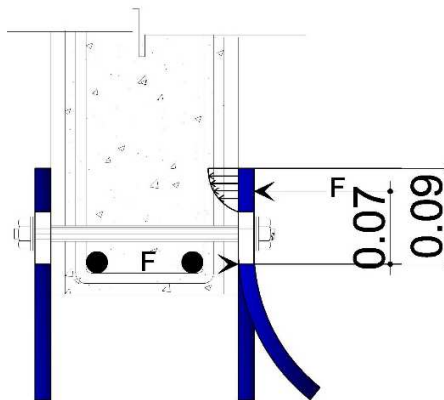
El cortante basal genera una tensión a la placa que hace que esta flexione, esta flexión en su extremo inferior genera un momento flector entre el pasador y el hormigón.
